**Análise e avaliação do estado de
conservação dos reservatórios elevados
dos Serviços Municipalizados de Água e
Saneamento de Almada**

Dissertação para obtenção do Grau de Mestre em
Engenharia e Gestão da Água

Setembro de 2014

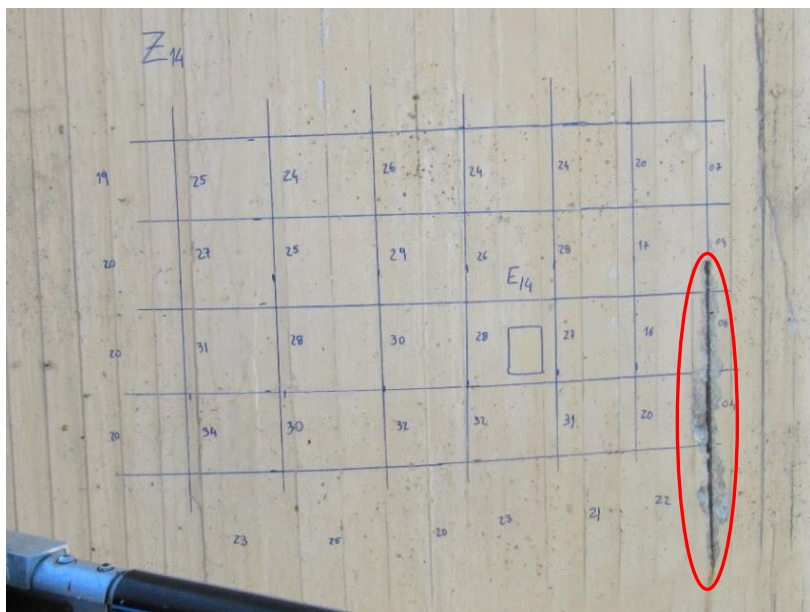
Fig. 5.9 – Fotografia da zona 14 com sintomas graves de degradação incluindo delaminação do betão e exposição de armadura assinalada com (0).

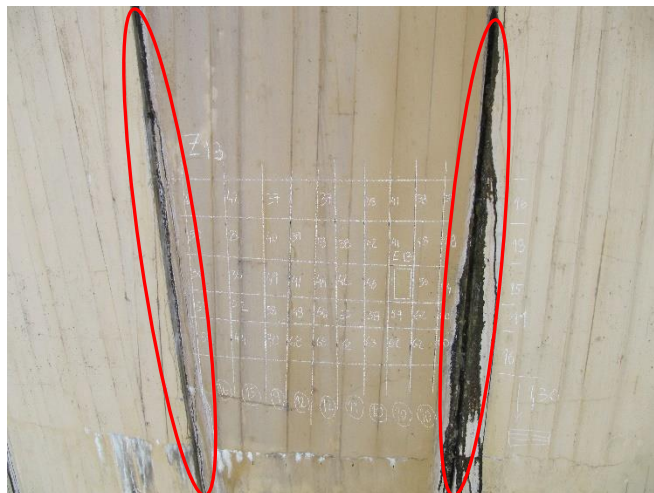
Fig. 5.10 – Fotografia da malha detetada na zona 13 e zonas adjacentes onde é possível observar zonas com betão delaminado (0) e onde se observa corrosão de armaduras.

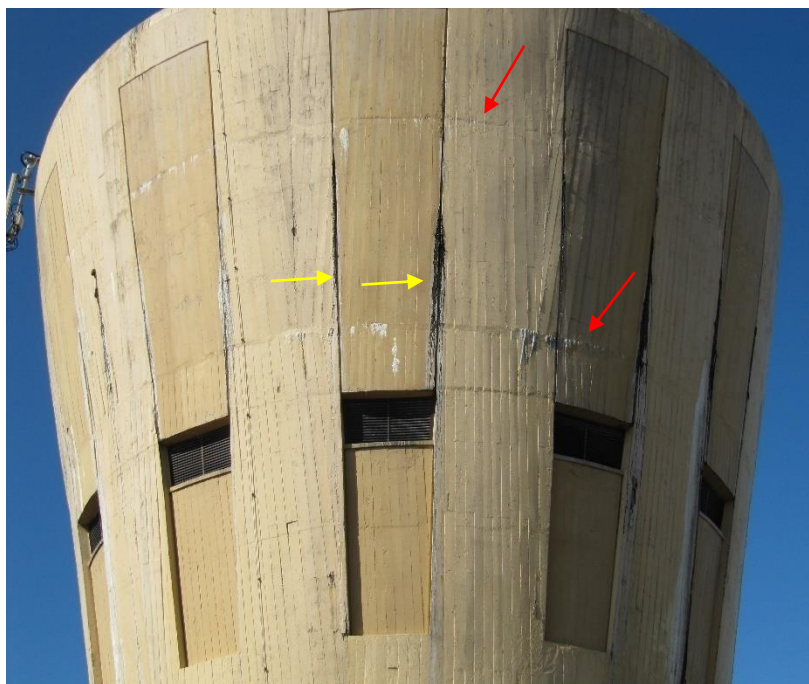
Estas fendas trespassam a secção de betão com evidências de escorrências do interior para o exterior arrastando sais, eventualmente sais de cálcio, possivelmente provenientes dos agregados calcários presentes no betão depois de estarem sujeitos à passagem de água por longos períodos (Fig. 5.14 e 5.15).

Fig. 5.13 – Aspeto exterior do reservatório ao nível do arranque da cuba e da cuba. É visível a fenda horizontal que contorna toda a cuba (→) e as fendas verticais que acompanham o efeito estético da zona superior do reservatório (→).

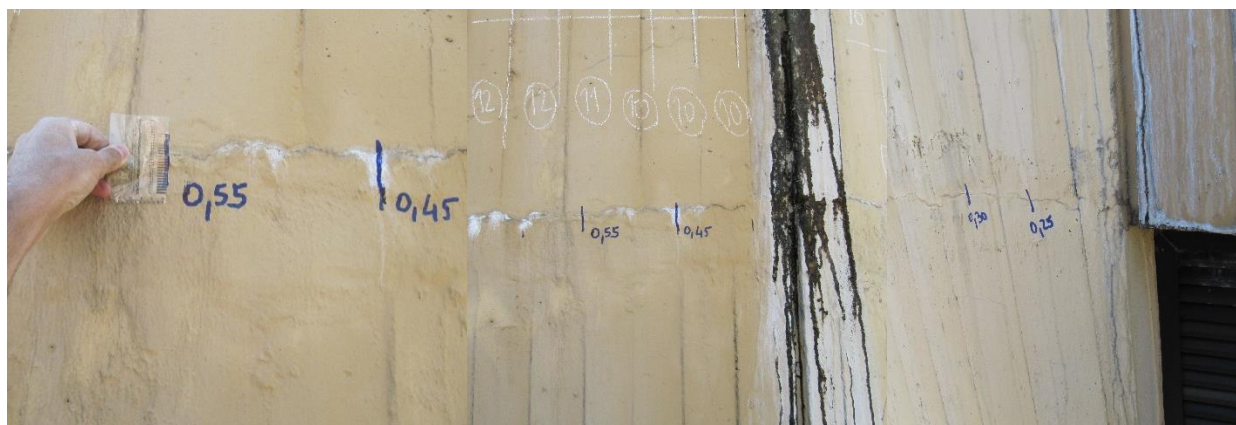
Fig. 5.14 – Medição da abertura da fenda horizontal ao nível da soleira da cuba. Registaram-se valores de abertura de fendas entre os 0,25 mm e os 0,55 mm.

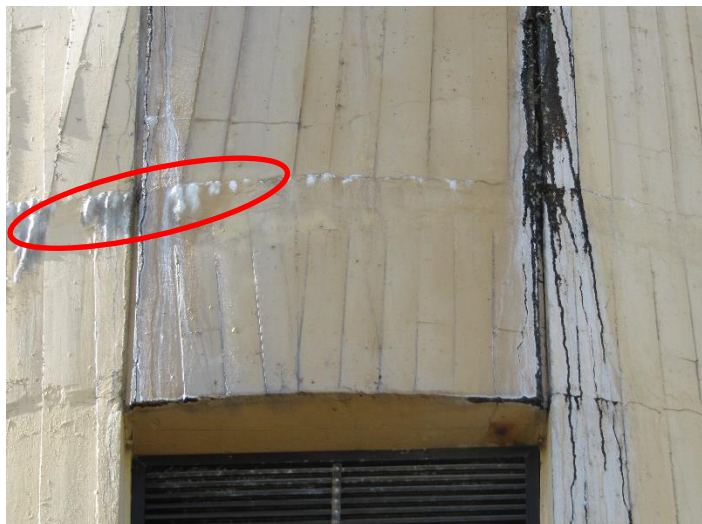
Fig. 5.15 – Observação de escorrências do interior para o exterior com arrastamento de sais, provavelmente sais de cálcio (0) com origem provável nos agregados calcários constituintes do betão.

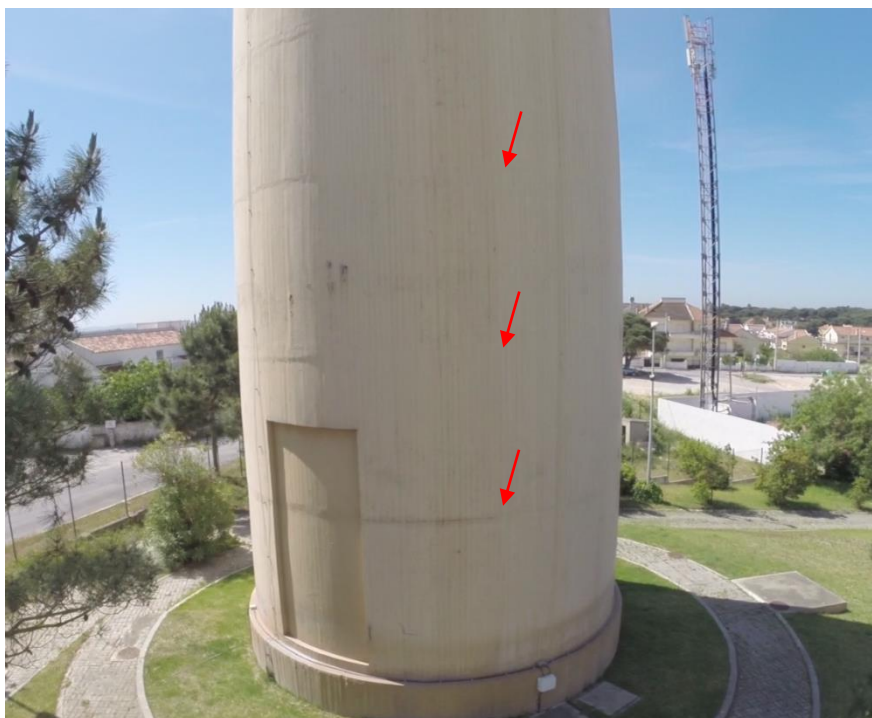
O processo construtivo e o acompanhamento técnico da obra, revelaram algumas falhas graves nomeadamente ao nível das transições entre betonagens (juntas de betonagem). As fronteiras entre os elementos betonados em períodos diferentes evidenciam pouca cautela na ligação de betão fresco ao betão aplicado nos dias antecedentes tendo ficado como testemunho desta falta de cuidado a imperfeição geométrica visível nestas transições, formando “anéis” aproximadamente equidistantes ao longo do fuste e cuba do reservatório (Fig. 5.16).

Fig. 5.16 – Vista do fuste do reservatório, assinalam-se as juntas de betonagem (→).

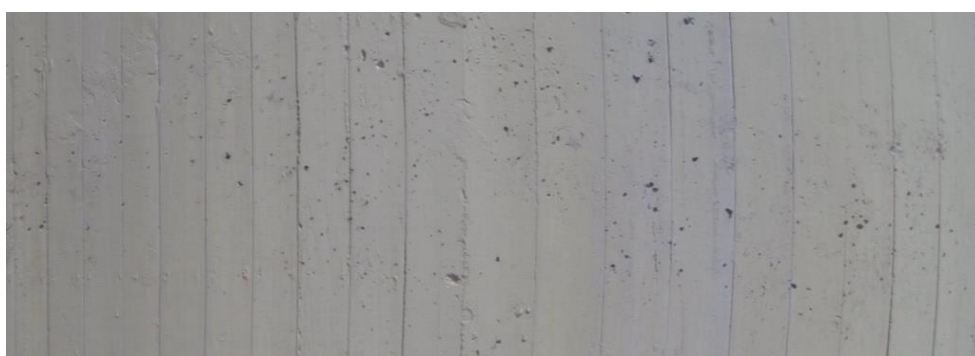
As superfícies de betão-armado apresentam inúmeras zonas com vazios e poros (Fig. 5.17) resultantes de uma vibração insuficiente do betão na fase de betonagem. A dimensão dos agregados constituintes do betão evidencia ser ajustada à densidade de armadura uma vez que, mesmo com vibração insuficiente não se registam “ninhos de agregados”/ “ninhos de inertes”.

Fig. 5.17 – Fotografia de pormenor do betão onde se observam vários vazios e poros.
